# วัดราชบูรณะ

## ประวัติความเป็นมา

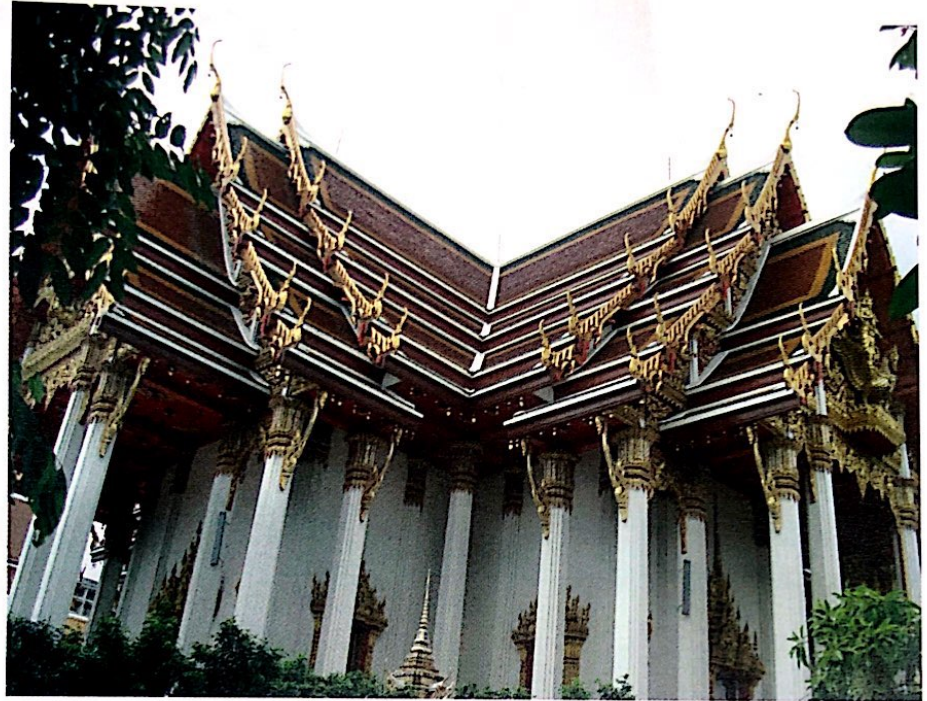
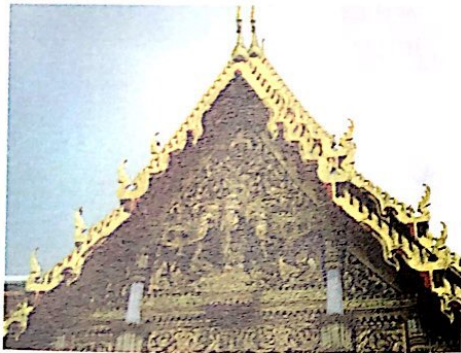
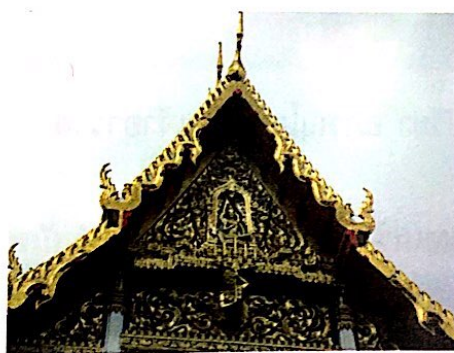
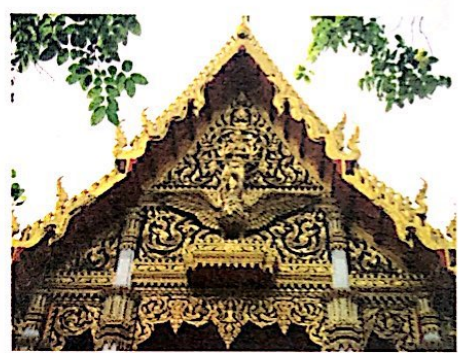
พระอุโบสถ เป็นอาคารคอนกรีตเสริมเหล็ก สร้างขึ้นใหม่ มีลักษณะเป็นแบบทรงไทยจตุรมุข หลังคาลาด ๓ ชั้น มุงกระเบื้องเคลือบสี และมีมุขหน้ายื่นออกมาทุกด้าน ประดับช่อฟ้า ใบระกา หางหงส์ หน้าบันและซุ้มประตูหน้าต่างเป็นลวดลายปูนปั้น ออกแบบและทำปูนปั้น โดยสง่า มยุระ จิตรกรเอก ซึ่งเป็นผู้เขียนภาพฝาผนังวัดพระศรีรัตนศาสดาราม

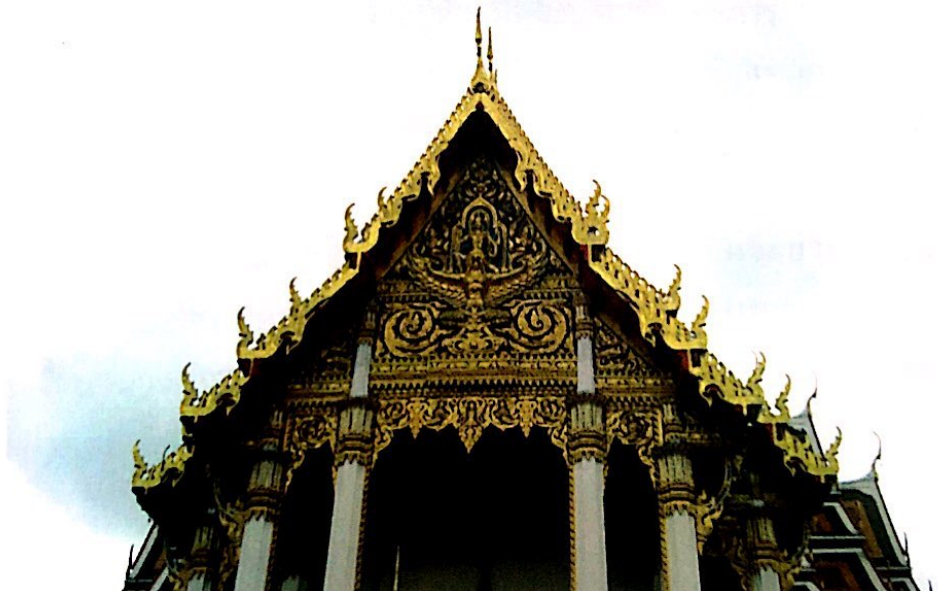
รอบพระอุโบสถด้านนอกเป็นที่ประดิษฐานซุ้มสีมา ซึ่งเป็นซุ้มก่ออิฐถือปูน ลงรักปิดทองประดับกระจก หลังคาเป็นยอดเจดีย์ ภายในซุ้มมีใบสีมาทำด้วยศิลาสลัก
